溶接部に発生するクレータと割れに関する調査研究

— その1 実態調査 —

溶接部 溶接欠陥 クレータ
割れ 蛍光磁粉探傷試験

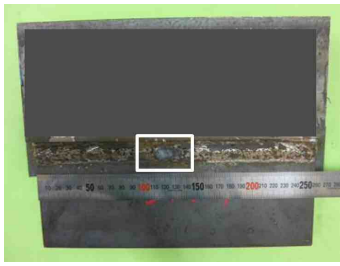
c. 蛍光磁粉探傷試験
写真-3.3 試験体 C

調査した中で割れの発生した試験体 4 体の、試験体全景、その白線で囲われた四角の部分の拡大部、蛍光磁粉探傷を行った写真を写真-3.1~3.4 に示す。

蛍光磁粉探傷試験の結果、112 体中 73 体の試験体に微細な割れが確認でき、残り 39 体の試験体には割れはなかった。図-3.6 に割れ発生率、図-3.7 に割れ長さを示す。その割れ発生率は約 65% に及んだ。確認された割れ長さは 10mm 以下であり、約 93% が 6mm 以下であった。

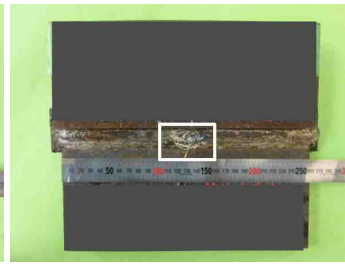
c. 蛍光磁粉探傷試験
写真-3.4 試験体 D
