エレクトロスラグ溶接の欠陥に関する研究

溶接欠陥 接合部 エレクトロスラグ溶接
マクロ試験 超音波探傷試験

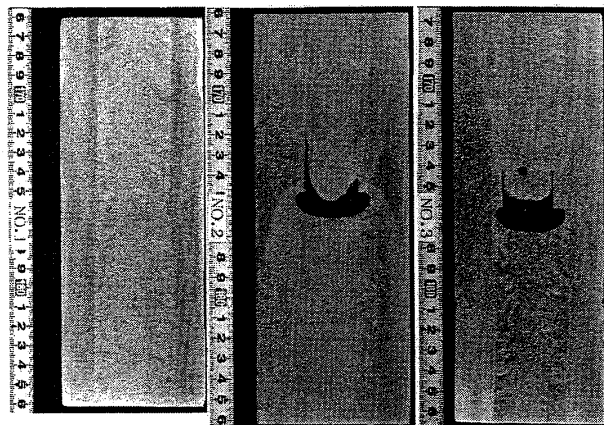
写真-1 縦断面マクロ試験結果

NO.1,2,3 について、溶接中断前後の溶込み状態の確認として長さ 20cm の縦断面マクロ観察試料を採取した。採取した断面マクロ組織写真を写真-1、その再スタート先端の拡大写真を写真-2 に示す。

NO.1 は、再スタート前のビードと再スタート後のビードが融合しており、割れは多少あるが、スラグ巻込みの欠陥は見られなかった。NO.2 は、溶接停止した際のクレータ割れと再スタート部のスラグ巻込みの欠陥が見られ、再スタート後の開先未溶融となった溶込み不足約 30mm が確認された。NO.3 は、NO.2 とほぼ同様の形態であるが、溶接停止した際のクレータ割れが見られ、再スタート部のスラグ巻込みは NO.2 よりも広範囲となっている。これは完全に凝固した状態から再スタートしたことにより、停止前のスラグ溶融が少なくスラグ巻込みの範囲が大きくなっていると思われる。さらに、浮上しかかった丸形のスラグ巻込みが確認された。
