自然欠陥を有する溶接線の継手耐力と非破壊検査に関する研究 — その1 実験計画 —

Study of Joint Proof Stress and the Non-Destructive Testing with Natural Defects at Welding (Part. 1)

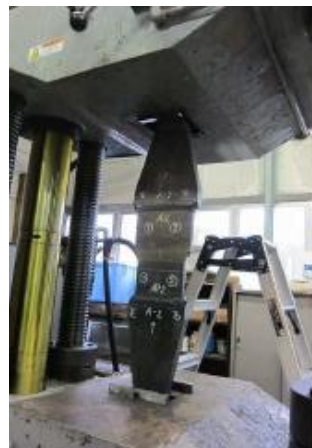
写真-2.1 Aタイプ試験片

常温で、200 トン万能試験機による単純引張試験を行う。

写真-2.1にAタイプ試験片、写真-2.2にBタイプ試験片の引張試験状況を示す。
