自然欠陥を有する溶接線の継手耐力と非破壊試験に関する研究

— その8 実験結果 —

Study of Joint Proof Stress and the Non-Destructive Testing with Natural Defects at Welding (Part.8 Testing Results)

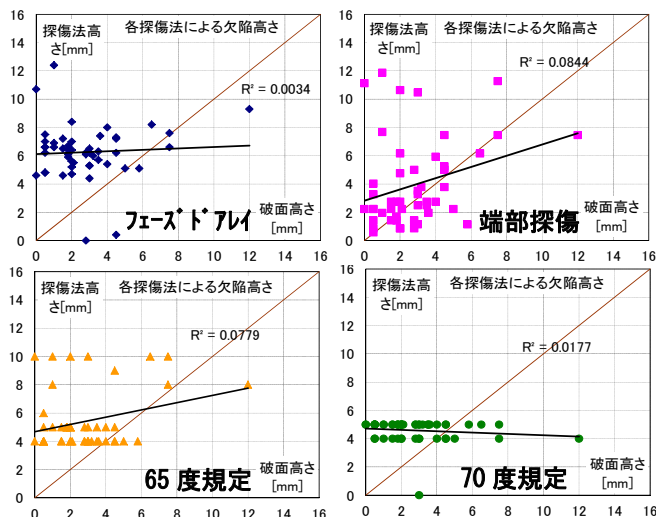
図-2.2 欠陥高さの比較

破壊試験による溶接部の破面観察から得られた 50 体分の欠陥の実測値と各種非破壊試験結果における欠陥高さとの比較を図-2.2 に、欠陥長さとの比較を図-2.3 に示す。欠陥高さにおいて、PA との相関はあまり高くなく初層の小さな欠陥を過大評価する傾向にある。これは PA による画像が直射法と 1 回反射法で複合されることによるものと思われる。65 度端部法および 65 度規定法でも欠陥高さを過大評価する傾向があるが、70 度規定法では欠陥高さの大小に拘わらず一定の評価となる。欠陥長さにおける各種試験法による差異は少ないが、65 度端部法では側面余盛を付加するために、欠陥長さは過大評価する傾向がある。なお、試験体 No26 では、各種試験法とも欠陥長さ 17mm を 40mm 超と評価しているが、これは初層に微小な欠陥高さの溶込み不良があったか、ルート部と裏当金とに若干の隙間が生じていたことによるものと考えられる。

- 1) 欠陥高さについては各種試験法とも相関があまり高くなく、初層の小欠陥を過大評価する傾向がある。また、70 度規定法では欠陥高さの大小に拘わらず、一定の評価となる。
- 2) 欠陥長さについては各種試験法とも相関の差異は少ない。なお、初層においてはルート部と裏当金との隙間があるため、欠陥長さを過大評価する可能性がある。
