エレクトロスラグ溶接補修部の性能確認試験

溶接欠陥 エレクトロスラグ溶接 超音波探傷試験
マクロ試験 ビッカース硬さ試験 シャルピー衝撃試験

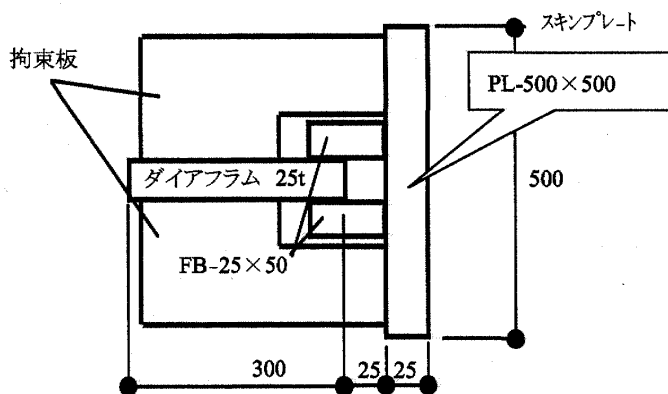
図-1 試験体断面形状

試験体は図-1に示す通りスキンプレートは PL-500×25、ダイアフラムは PL-300×25、裏当て金は FB-25×50 で、エレスラ開先部分は 25×25 となる T 断面で長さ 500mm とし、拘束板を取り付けた。使用した鋼材は SN490B とし、鋼材の機械的性質を表-1に、エレスラ溶接の条件を表-2に示す。エレスラ溶接は入熱量 332kJ/cm で特に問題なく溶接が行われた。

溶接補修要領は、試験体のスタート端部より 200mm から 450mm までの溶接部をエレスラ溶接開先深さの 1/2 まで船底状にガウジング除去し、溝整形とした。その後、入熱量 15~29kJ/cm、10 層 30 パスで CO₂ 溶接補修を行い、余盛をスキンプレート表面までグラインダー整形した。

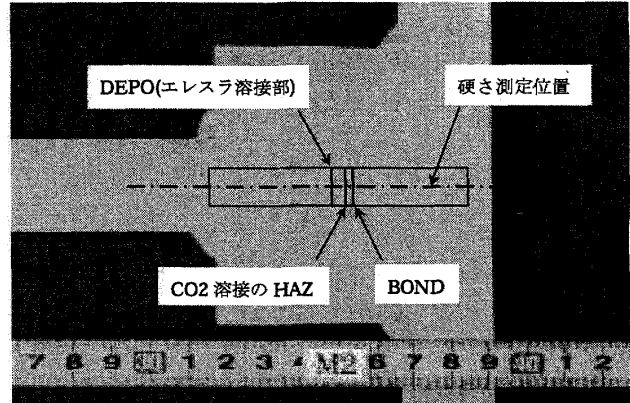
写真-1 補修溶接後のマクロ試験結果

写真-1に補修溶接後の断面マクロ組織を示す。エレスラ溶接後および溶接補修部のマクロ組織とも無欠陥で良好な溶込みが得られており、断面マクロ組織からは、特に問題となる欠陥等は見受けられなかった。

- 1) 溶接補修後の CO₂ 溶接部に欠陥は検出されず良好であった。
- 2) 溶接補修による熱影響を受けたエレスラ溶接部の硬さは 250~260Hv(98N)となり、熱影響を受けていないエレスラ溶接部より硬い値を示した。
- 3) エレスラ溶接金属の衝撃値の 40J に対し、溶接補修部の BOND は 207J、CO₂ 溶接の HAZ は 66J と良好な衝撃値を示した。

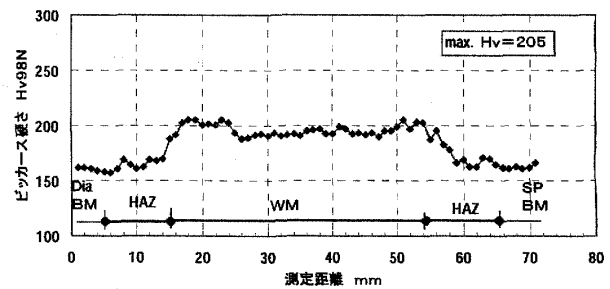
(a) エレスラ溶接後

図-2にエレスラ溶接後および補修溶接後のダイアフラム方向(ダイアフラム 1/2t 位置)におけるビッカース硬さ試験結果を示す。溶接補修部 BOND 近傍付近の硬さが 250~260Hv(98N)と、エレスラ溶接部の 200Hv(98N)前後の硬さより高い値となっている。これは、CO₂ 溶接による熱影響が原因と考えられる。

試験項目および試験内容を表-3に示す。ビッカース硬さ試験については、ダイアフラム方向とスキンプレート平行方向の 2 方向で行い、測定間隔は WM、BM が 1mm ピッチ、HAZ が 0.5mm ピッチとした。また、0°C のシャルピー衝撃試験については、エレスラ溶接後のエレスラ溶接部 DEPO、補修溶接後の BOND、および CO₂ 溶接の HAZ(1mm) の 3 箇所とした。
