自然欠陥を有する溶接線の継手耐力と非破壊試験に関する研究 —その3 実験計画—

Study of Joint Proof Stress and the Non-Destructive Testing with Natural Defects at Welding-Part.3 Test Planning-

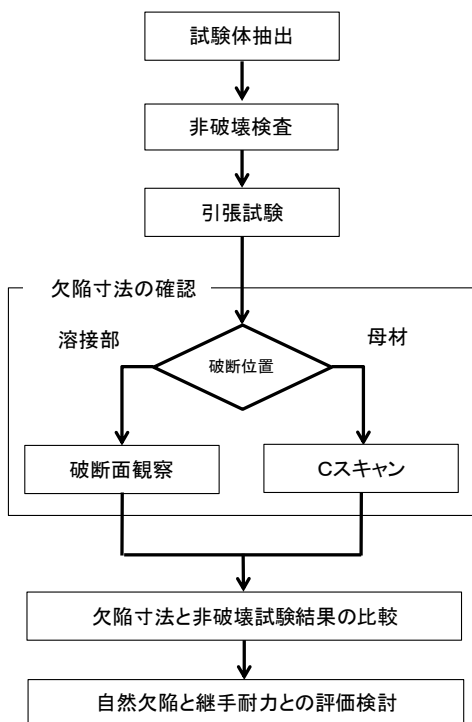
図-2.1 実験手順

図-2.1 に実験手順を示す。

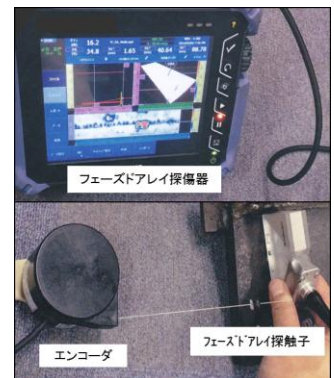
写真-2.2 フェーズドアレイ

また、比較参考としてフェーズドアレイ（写真-2.2）を使用した非破壊試験も実施した。

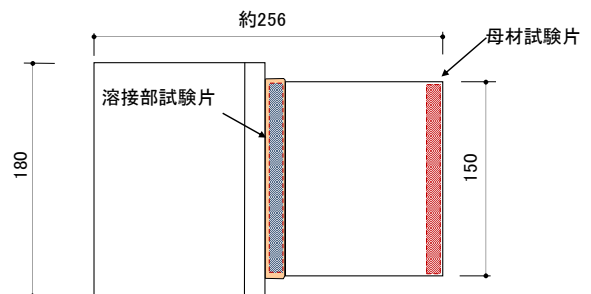
図-2.2 試験片切出し位置

試験体の鋼材強度を調べるために、JIS 14A号の試験片を採取し引張試験を実施した。採取位置を図-2.2に示す。また、溶接部の強度についても同様に試験体を抽出し、図-2.2に示す位置および図-2.3に示す断面位置より

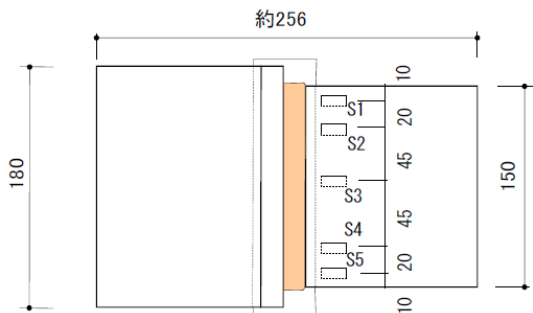
図-2.4 試験体 (歪ゲージ)

抽出した 50 体の試験体を裏当て金及び余盛を除去し表裏面を平滑に仕上げた。その後、掴み金物を試験体の両端部に溶接で接合し、歪ゲージ及び変位計を取付けた。歪ゲージを取付けた状態の試験体を図-2.4 に示す。また、掴み金物と変位計を取付けた状態を図-2.5 に示す。

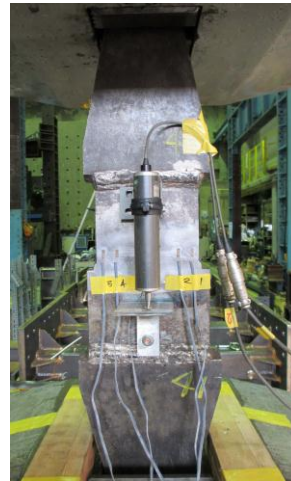
写真-2.4 試験状況

2000KN 万能試験機にて試験体が破断するまで単純引張試験を行った。载荷中はロードセル出力と変位計測点間の伸びを連続的に計測した。写真-2.4 に引張試験状況を、写真-2.5 に溶接部で破断した試験片の状況を示す。
